Ornässtugan

En undersökning av dess nedbrytningsprocesser och framtida hot

DEL A. Dagens nedbrytningsprocesser

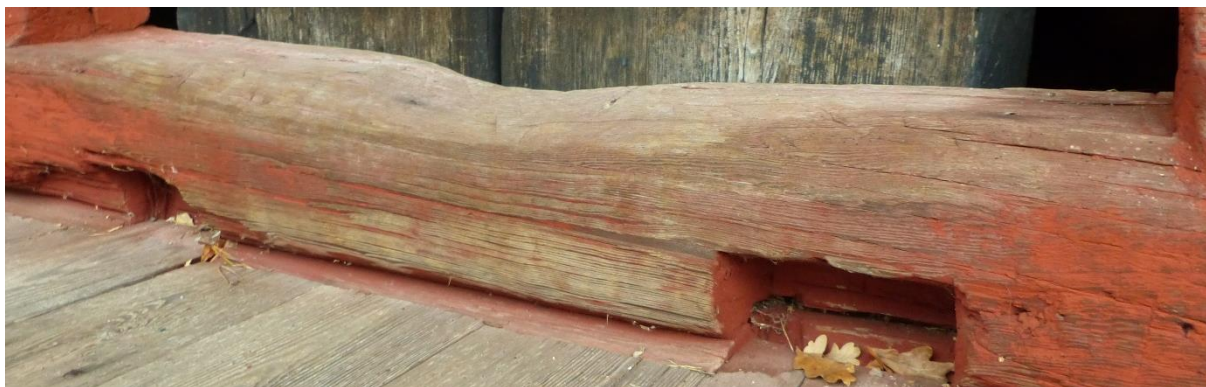
Slitage kan framförallt hittas på marknivå kring och på trösklar som vittnar om 500 års användning av byggnaden, se figur 2 på nästa sida. Även i de nyare golven återfinns slitage i form av gropar. Dessa slitage utgör inget allvarligt hot mot byggnaden utan bidrar snarare till dess historiska värde.

Figur 2. Nötning av 500 år gammal träskel. Figur 3. Alg och lavar på en norrvänd vägg. Figur 4. Stödpelare, ruttan där vatten samlats vid foten. Figur 5. Klotter i fönsterkarm från 1894. Figur 6. Väggsplån med bleknad och sliten rödfärg.

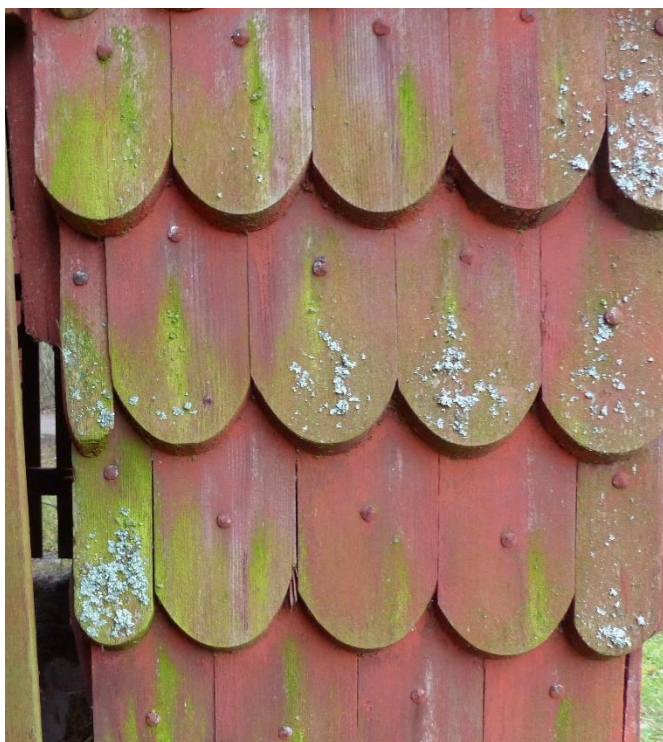
Alger påträffades framförallt på spånen på den norra fasaden. De återfanns även i närheten av röta där träet är fuktigt, ofta nära marken eller där vatten kan samlas, se figur 3 på föregående sida. Detta beror på att norrsidan utsätts för minde solsken och på så vis är fuktigare (Larsson et. al. 2007). I dagsläget utgör inte lavar och alger någon fara dock kan de i större mängd hålla kvar fukt vilket kan leda till röta. Avlägsnande av dessa sker genom borstning eller skrubbing (Länsstyrelsen Norrbotten 2018). Troligtvis bidrar de allt blötare och längre höstarna till ökad alg tillväxt eftersom det innebär ett varmare och fuktigare klimat. Detta faktum förstärks ytterligare av att byggnaden är belägen vid vatten samt har ett bristande färglager vilket försämrar skyddet mot fukt.

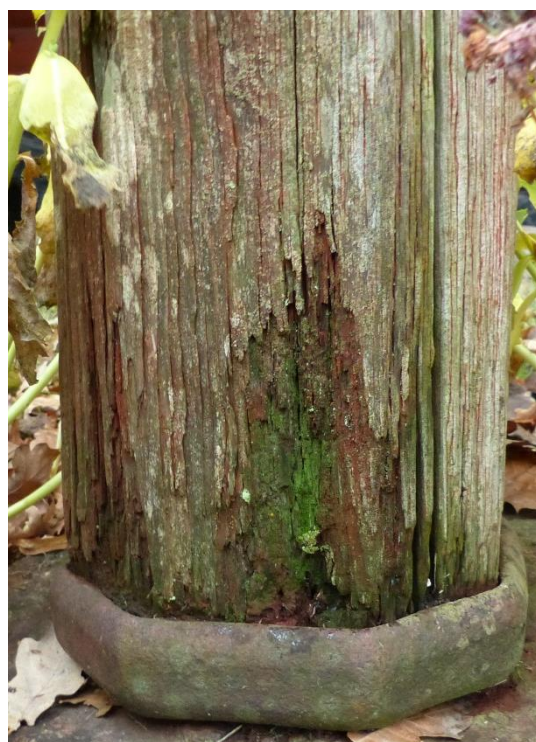
Röta finns på flertalet platser, framförallt där vatten kan samlas efter nederbörd eller särskilt utsatta områden så som nära marknivå. Exempelvis är pelarna som håller upp trappen hårt ansatta vid basen, detta på grund av att vattnet rinner ner längs med pelarna och samlas där stocken möter basen, se figur 4 på föregående sida. Några av knutarna är mycket mjuka vilket kan vara tecken på röta, se figur 7. De utsatta ställena har alla en yta där vatten kan samlas vilket i längden leder till röta. Eftersom Ornässtugan är ett byggnadsminne bör så få ändrande åtgärder som möjligt utföras, därför utgör röta ett stort hot då material i längden kan behövas bytas ut. Trappan och pelarna tillhör inte originalstommen och kan därför underhållas utan att det till samma grad skadar det historiska värdet. Konstruktion vid pelarbasen kan förslagsvis bytas till en som inte tillåter vatten att ligga kvar. Timmerknutarna kan antingen ”flisas” eller kläs in (vilket har skett på några av byggnadens knutar) för att undvika vattenansamlingar (Statens fastighetsverk 2014). Framförallt bör byggnaden underhållas med rödfärg då denna utgör ett skyddande lager mot väta.

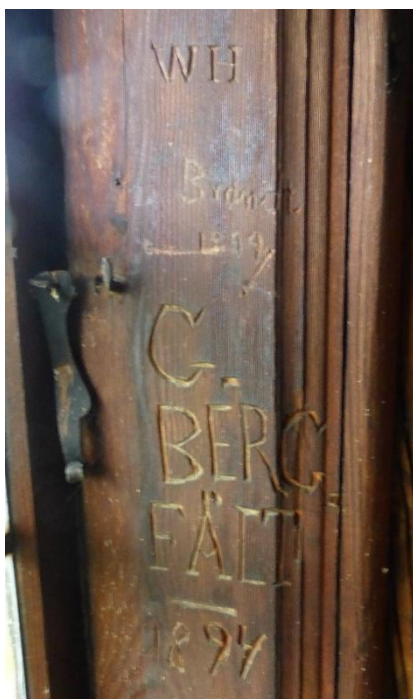
Utöver bruksslitage finns klotter som täcker större delen av den övre svalgångens omålade ytor, se figur 5 på nästa sida. Klottret består av hundratals namn och initialer inristade i träet, där den första tros vara daterad från slutet av 1500-talet (Statens fastighetsverk 2014). I dagsläget utgör dessa inte något hot då det endast utgörs av mindre ristningar. Dock kan det diskuteras huruvida klottret påverkar byggnadens värde negativt eller om det bidrar till att berätta byggnadens historia och det ständiga flödet av besökare sedan mitten av 1700-talet.

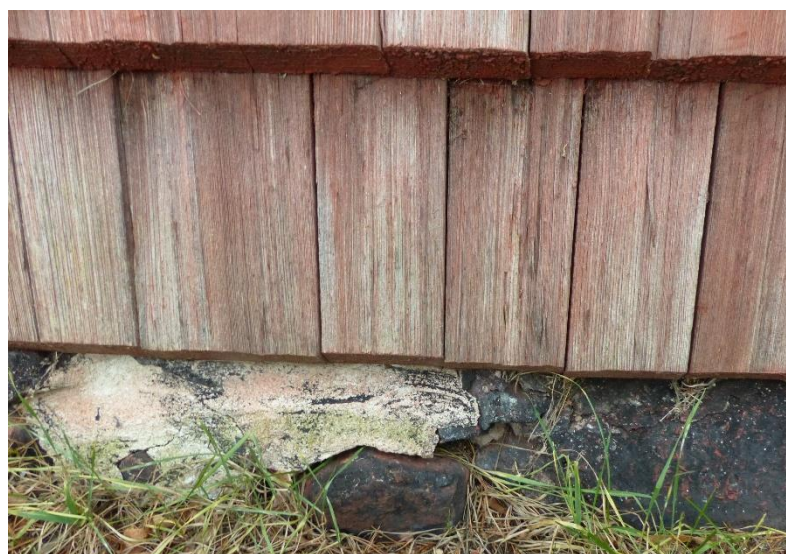
Slutligen är färgskiktet på många ställen nött och träytan under blottad, speciellt på spånen vilket med största sannolikhet beror på slitage från vatten och vind, byggnaden är i behov av ommålning för att åtgärda detta. Brist på skyddande färglager kan leda till att träet blir fuktigt och börjar ruttna. Detta bör snarast åtgärdas med ny färg för att förebygga allvarligare nedbrytningsprocesser. Se figur 6 på nästa sida.

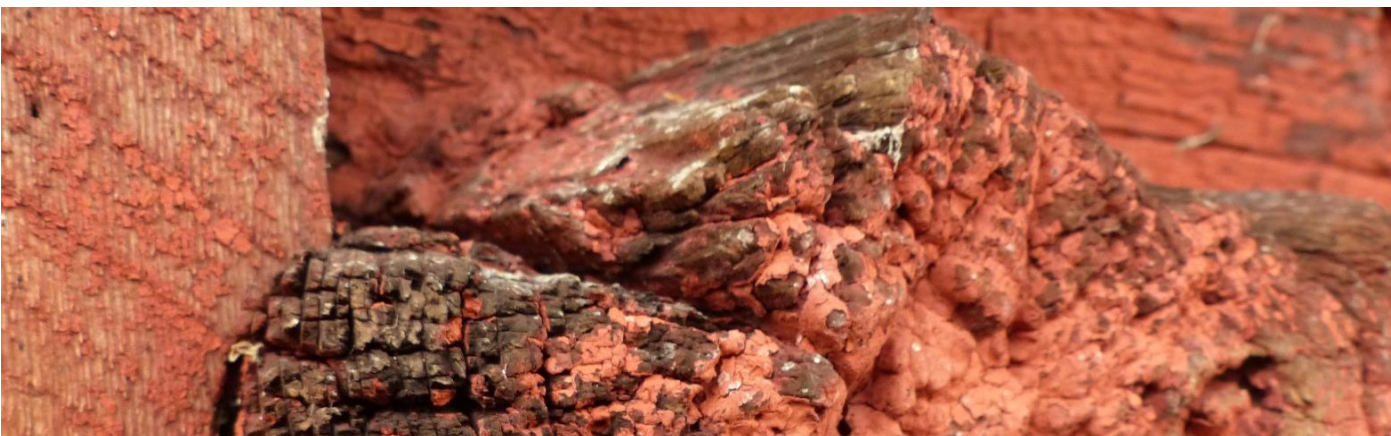
Figur 7. Närbild av timmerknot som lider av röta.

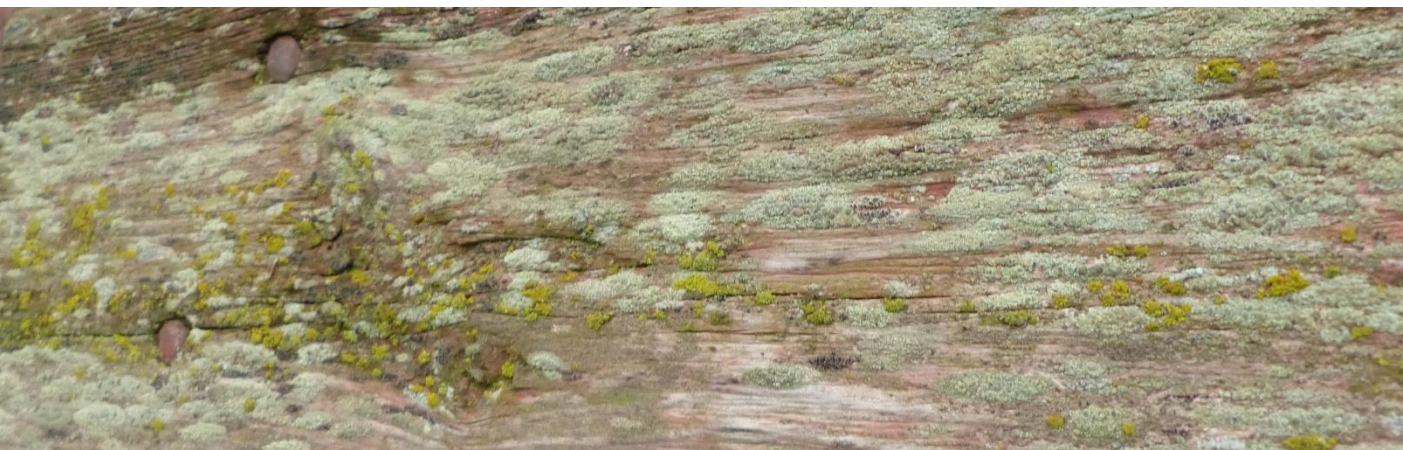
Figur 9. Närbild av trapppräcket, täckt av lavar.

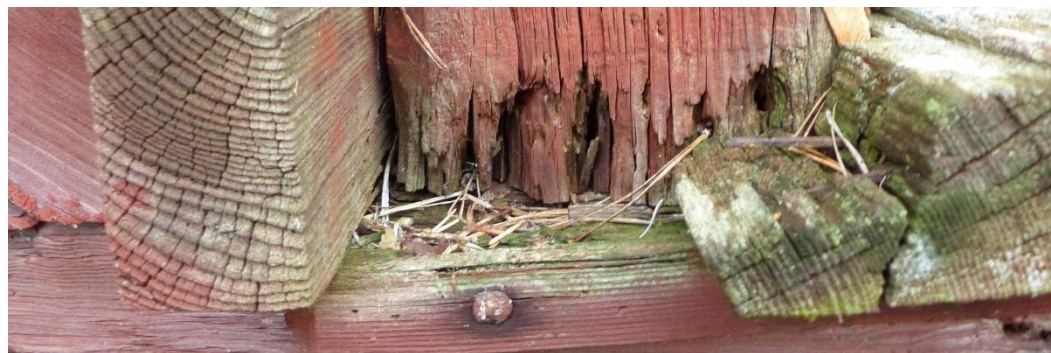
Figur 10. Närbild på slitaget där trappträets fot möter trappan.
