Livgardets kasern s. 3

Rankhyttan s. 24

Innehåll

Utges av Statens fastighetsverk
med fyra nummer om året

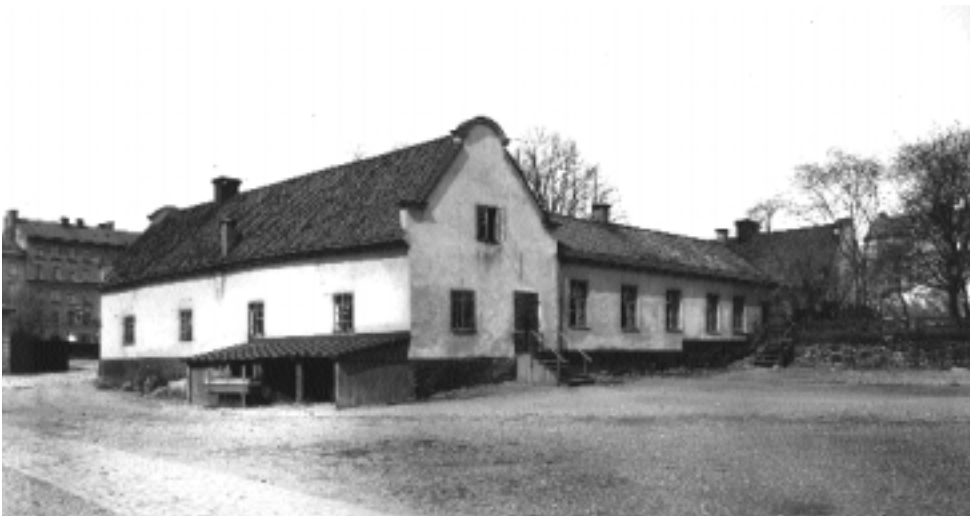
Oxenstiernska malmgården införlivades med kasernanläggningen 1829. I dag finns bland annat Riksantikvarieämbetets fotoenhet i lokalerna. Foto från 1908.

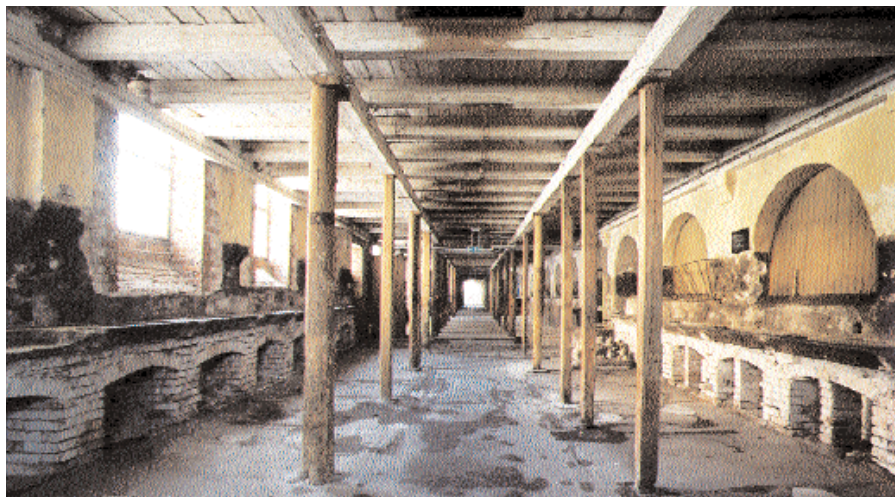
I östra stallet har mycket av atmosfären från Livgardets tid bevarats. Stallet har i flera år använts för tillfälliga utställningar, men kommer nu att renoveras och byggas om av Statens fastighetsverk för att rymma bland annat Riksantikvarieämbetets bibliotek och arkiv.

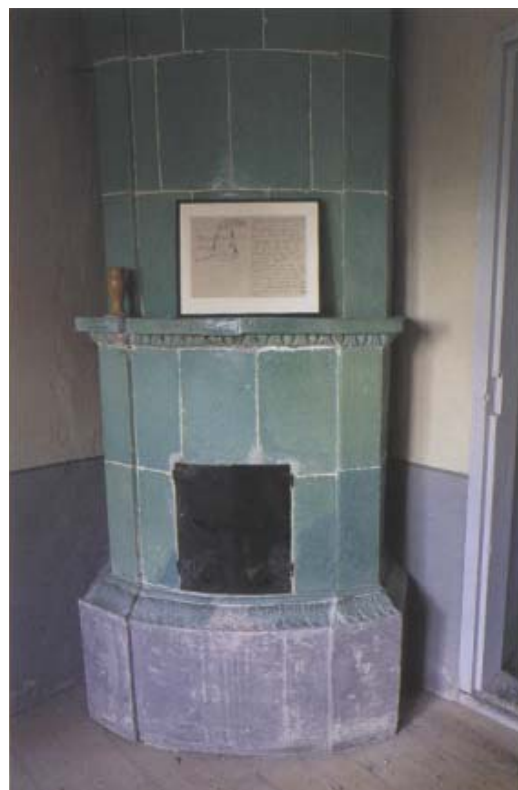
Kammaren med gotlandstillverkad kakelugn från tidigt 1800-tal. Strandridaregårdens två gröna kakelugnar bidrog en gång till att huset räddades undan rivning.

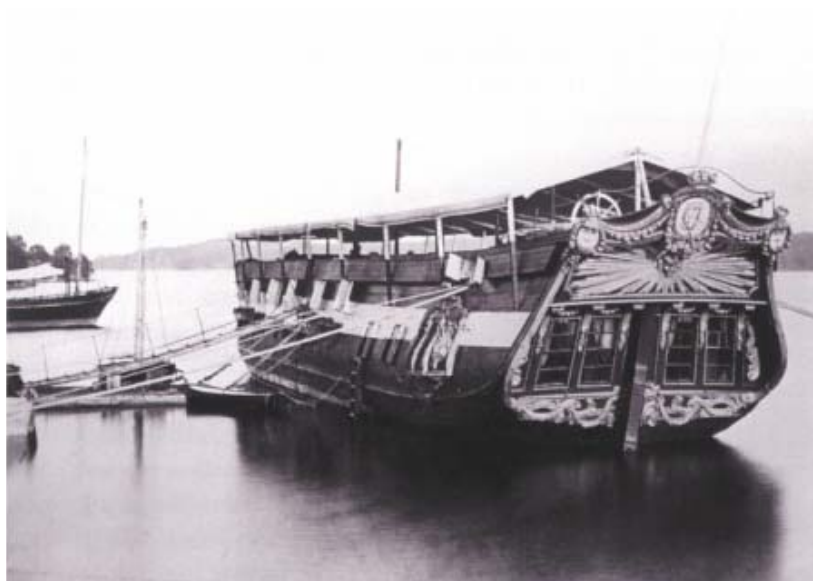
Tv. Gustav IV Adolf på kryss med Amadis hösten 1808, pennteckning av J. Hägg.
Th. Amphion som kasernfartyg strax innan upphuggningen på 1880-talet.
Akerspegeln och kajutan finns bevarade på Statens sjöhistoriska museum.

Amphion som hade följt Gustav III till de finska krigsskådeplatserna 1788–90, och där förvärrat sitt rykte som oduglig, stod länge och torkade i sitt skjul innan hon slutade sina dagar som flytande kasern för sjöreserven på Skeppsholmen. År 1885 lämnades hon till upphuggning sedan galjonsfigur, akterspegel och den kungliga salongen, som i dag finns att beskåda på Statens sjöhistoriska museum, tagits undan och bevarats. Esplendian gjorde sin sista resa 1845 och Amadis fördes över till Lotsstyrelsen 1866 där hon byggdes om till fyrskepp och under namnet Diana förlades till Öresund. Först år 1900 försvann den gamla kungajakten för gott sedan hon sålts som skrot av Lotsstyrelsen för 900 kronor. Sic transit gloria mundi. ■

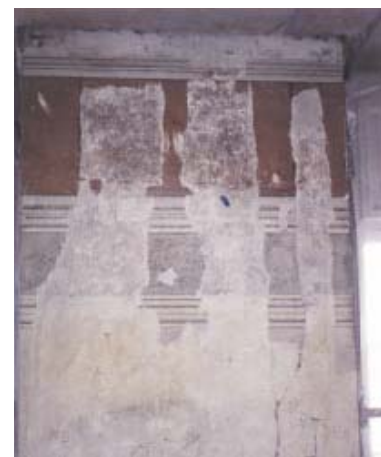
Framskrapade spår av 1700-talets färgsättning.

Man har också kunnat se att rekonstruktionen från 1933 i sina huvuddrag följer de spår som finns av äldre färgskikt men att avvikelser förekommer. Till exempel hade bröstningen en annan indelning och den gula marmo-

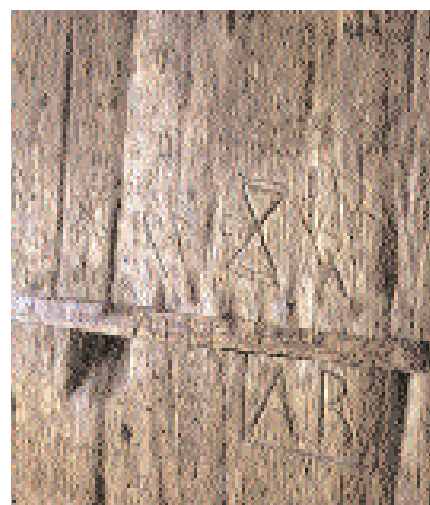
Dörren på södra gaveln med inristningar från flera århundraden på insidan.

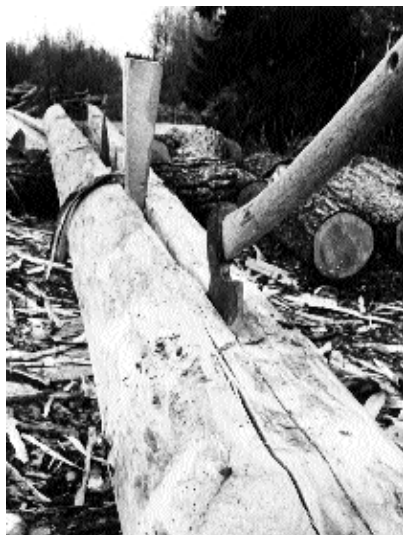
T.v. Vid klyvningen uppstod parallella sprickor på många stockar, särskilt på dem som var vridna till vänster.

Stocken barkades med bandkniv och därefter gjordes en 'förhuggning' med en specialkonstruerad bila och en borrarlägga efter en linje som märkts ut med färgsnöre. Denna sprickanvisning högs 1,5–2 cm djup. Kilar slogs in och allt eftersom stocken sprack justerades klyvsprickan in mot förhuggningen med bila eller yxa. Ibland gick det lätt, ibland inte alls. Många träd hade fibrerna vridna i spiral ett par centimeter in i stocken trots att ytveden var helt rak och timmermännen fick då efterhand skära av de vridna fibrerna med ett specialtillverkat verktyg.

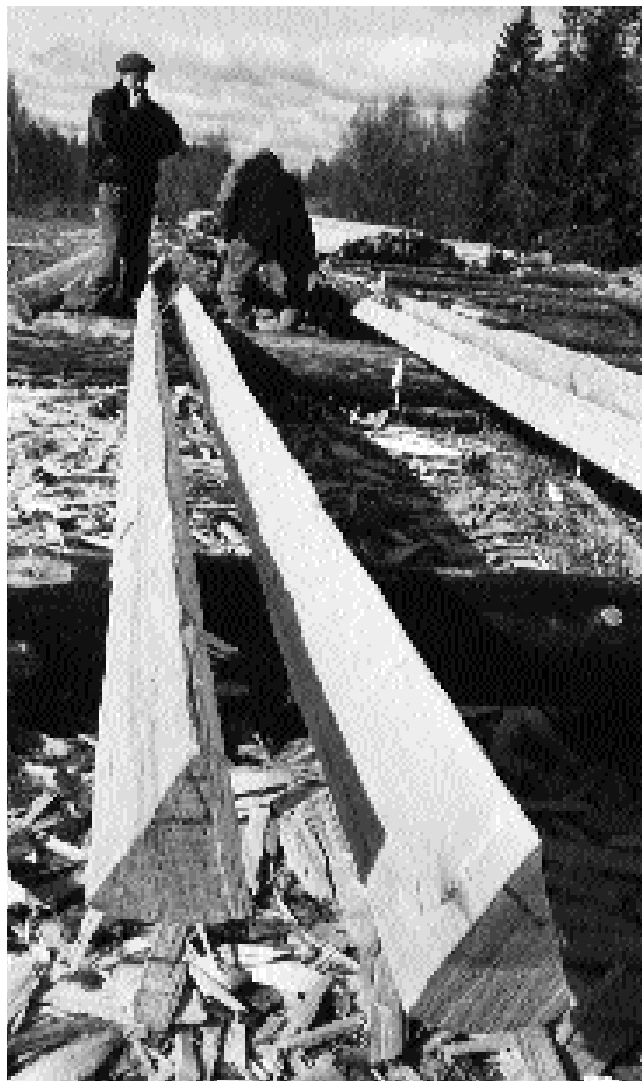
Nedan. Läggnig av näver och takved hösten 1998.

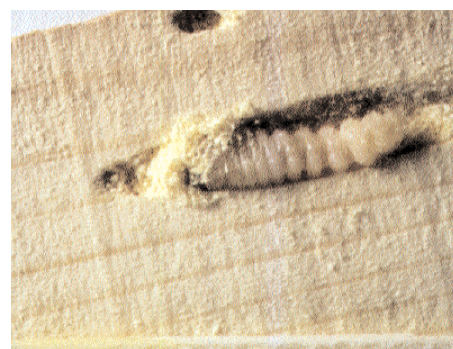
Under tiotals år kan husbocken äta sig in i splintveden innan den förpuppas sig. (Ca 2 ggr förstoring).

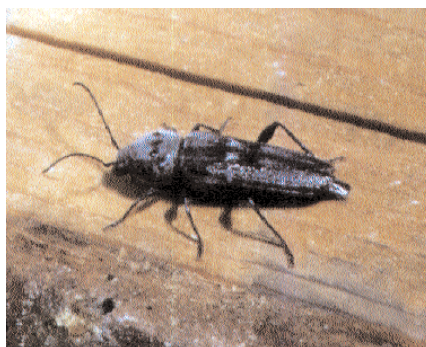
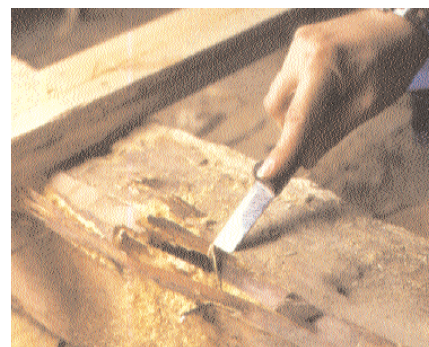
Svåra angrepp av husbock konstateras enkelt.

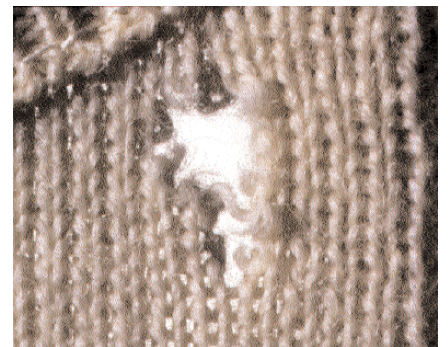
Pälsängerns angrepp.

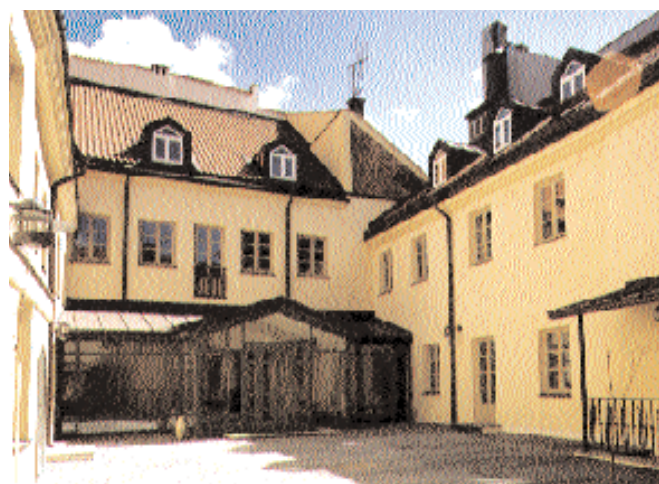
Fastigheten i Vilnius var nära nog en ruin då renoveringen inleddes förra vintern.

bättre alternativ, både ekonomiskt och representativt. Fastigheten, vars äldsta delar går tillbaka till medeltiden, har totalrenoverats under drygt ett år. Arbetet har till största delen utförts av lokala entreprenörer.

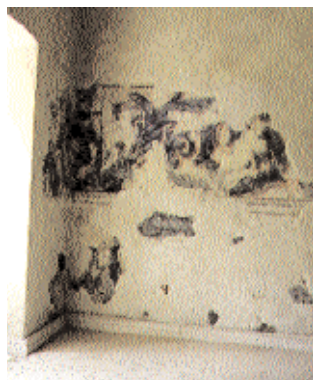
Kalkmålningar från 1600-talet har preparerats fram i bottenvåningen på Tommarps kungsgård.

De tidigare helt okända väggmålningar som påträffades för ett år sedan i samband med renoveringen av Tommarps kungsgård har nu till stora delar tagits fram och restaurerats. Målningarna tycks sträcka sig vidare in bakom en sekundärt insatt vägg och finns förmodligen bakom puttskiktet även i ett angränsande rum. För tillfället finns inga planer på att ta fram större ytor av de målade väggfälten.

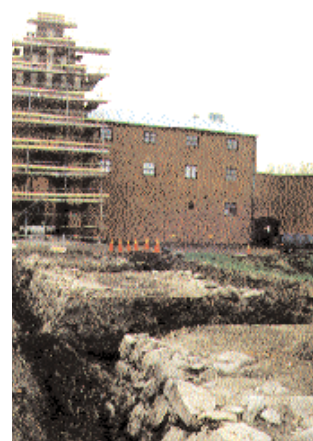
Gamla fundament grävs ut i vallgraven.

Som vi kunde berätta redan i höstas beslutade Fastighetsverket att schakta bort den sentida vägbanken över vallgraven vid Malmöhus och ersätta den med en rekonstruktion av en träbro på pålar med vindbrygga enligt originalritningar som påträffats i Krigsarkivet. Anledningen var att man ville förbättra vattenkvaliteten i vallgraven och samtidigt återskapa något av det intryck slottet gjorde vid slutet av stormaktstiden. Det visade sig dock att vägbanken överlagrade tre stenfundament till en äldre brokonstruktion. Med tanke på de nya fakta som kommit i dagen får man

nu ompröva utformningen av bron. Oavsett vilken typ av bro som byggs kommer den att byggas på ett sådant sätt att vattencirkulationen i vallgraven förbättras.
