Ornässtugan

En undersökning av dess nedbrytningsprocesser och framtida hot

DEL A. Dagens nedbrytningsprocesser

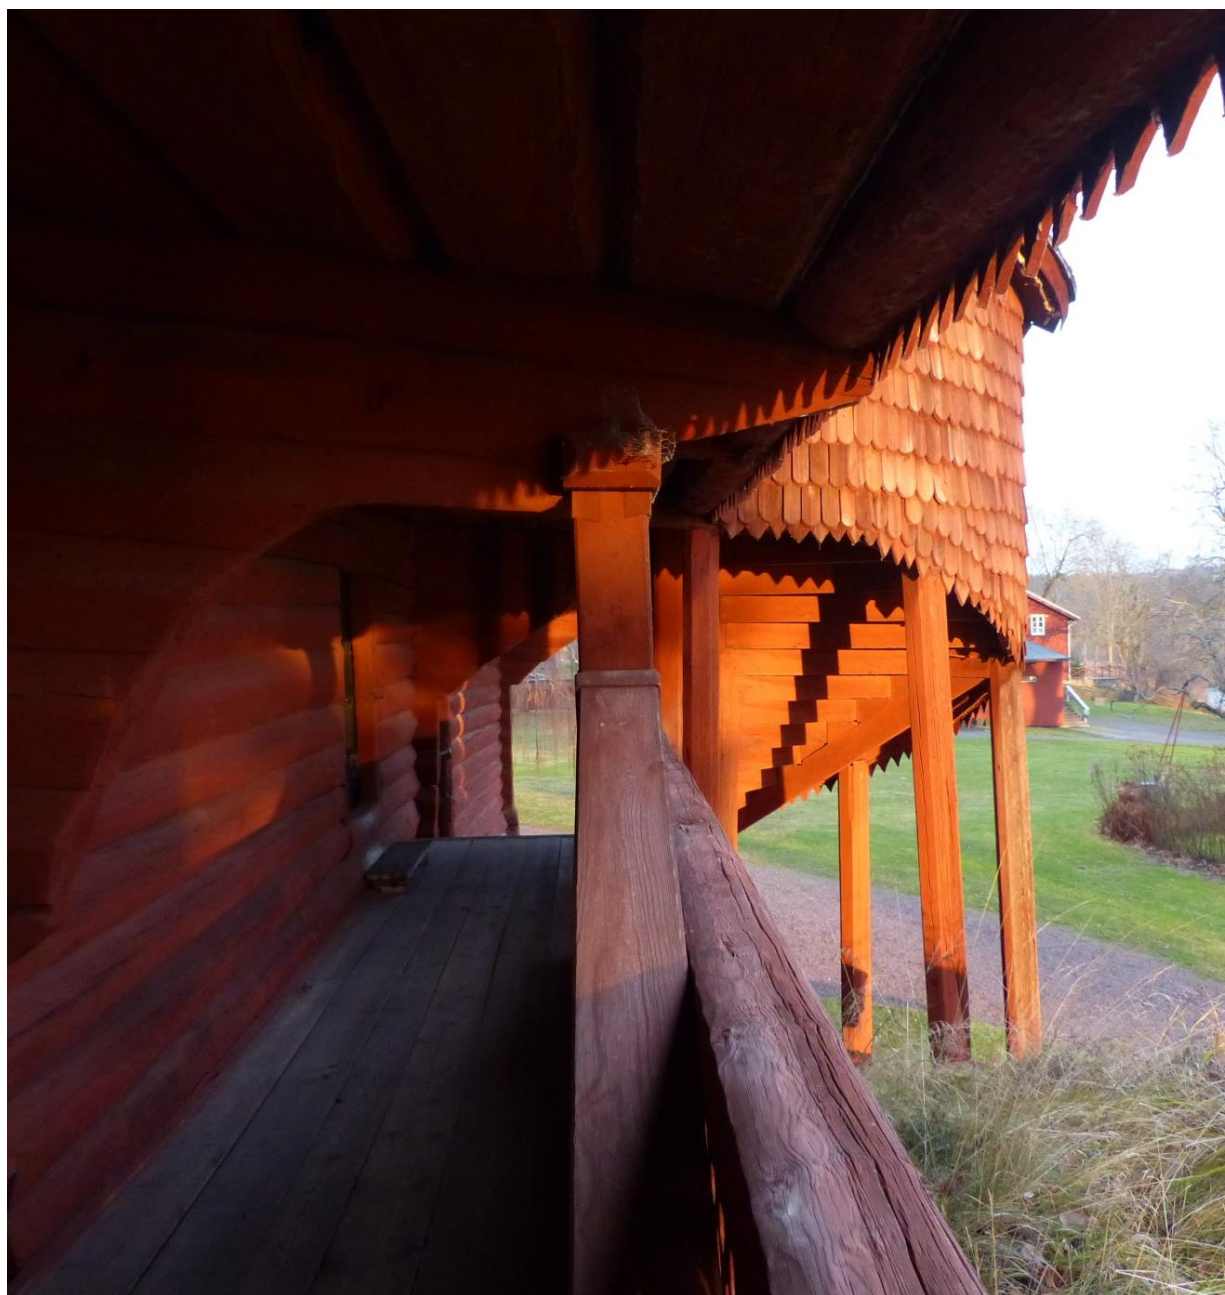
Röta finns på flertalet platser, framförallt där vatten kan samlas efter nederbörd eller särskilt utsatta områden så som nära marknivå. Exempelvis är pelarna som håller upp trappen hårt ansatta vid basen, detta på grund av att vattnet rinner ner längs med pelarna och samlas där stocken möter basen, se figur 4 på föregående sida. Några av knutarna är mycket mjuka vilket kan vara tecken på röta, se figur 7. De utsatta ställena har alla en yta där vatten kan samlas vilket i längden leder till röta. Eftersom Ornässtugan är ett byggnadsminne bör så få ändrande åtgärder som möjligt utföras, därför utgör röta ett stort hot då material i längden kan behövas bytas ut. Trappan och pelarna tillhör inte originalstommen och kan därför underhållas utan att det till samma grad skadar det historiska värdet. Konstruktion vid pelarbasen kan förslagsvis bytas till en som inte tillåter vatten att ligga kvar. Timmerknutarna kan antingen ”flisas” eller kläs in (vilket har skett på några av byggnadens knutar) för att undvika vattenansamlingar (Statens fastighetsverk 2014). Framförallt bör byggnaden underhållas med rödfärg då denna utgör ett skyddande lager mot väta.

Figur 8. Stödpelare för den övre svalgången, trappan ses i bakgrunden.
